Behandeling van horizontale wortelfracturen

Horizontale wortelfracturen worden regelmatig gezien na tandletsel. De naam is enigszins misleidend, want de meeste wortelfracturen verlopen niet horizontaal, maar veel meer diagonaal. Een meer adequate benaming is daarom intra-alveolaire wortelfracturen. De behandeling kan variëren van spalken en regelmatig vervolgen, tot een wortelkanaalbehandeling in het cervicale fragment en chirurgische verwijdering van het apicale fragment.

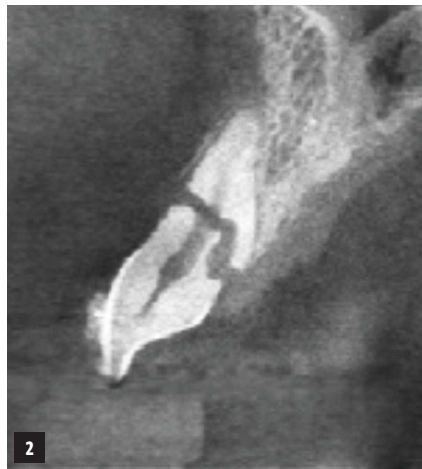
< **Afb. 2** Hetzelfde element, maar nu een sagittale doorsnee van de CBCT.

Röntgenfoto's uit verschillende hoeken zijn onontbeerlijk om een zo duidelijk mogelijk beeld te krijgen van het verloop van de fractuur of fracturen. Beter nog is het nemen van een CBCT, als deze beschikbaar is (afbeelding 1 en 2). Sensibiliteitstesten zijn gedurende de eerste weken na het trauma van beperkte waarde: een aanvankelijk negatieve pulpatest hoeft niet te betekenen dat de pulpa zich niet zal herstellen. Een wortelkanaalbehandeling is vrijwel nooit geïndiceerd bij de eerste zitting na het trauma. Als de pulpa in het cervicale deel toch necrotisch wordt, dan zal zich dat pas bij de vervolgfspaken na een aantal maanden manifesteren. Alleen afwezigheid van een positieve pulpatest is géén indicatie voor het starten van een kanaalbehandeling.

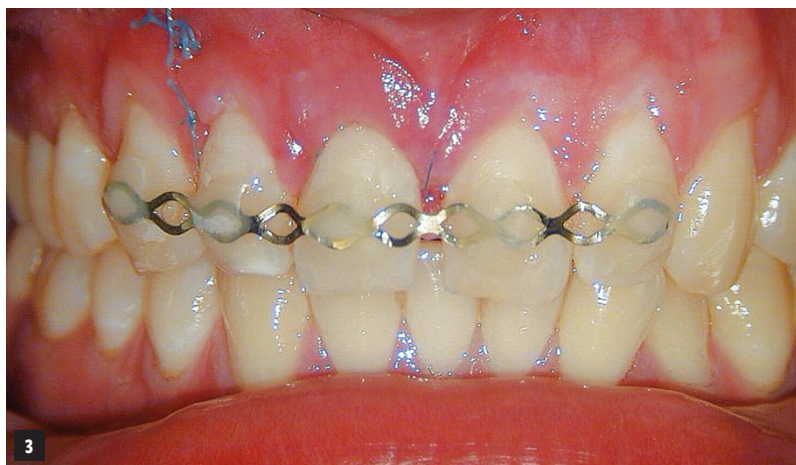
< v **Afb. 3** Titanium Trauma Splint aangebracht op bovenfront.

Indien geïndiceerd, wordt er gedurende 4 weken een spalk geplaatst. Als de fractuur zich in het cervicale deel van het element bevindt, is het beter om de stabilisatieperiode te verlengen, met maximaal 4 maanden. De auteur heeft een voorkeur voor de Titanium Trauma Splint van Medartis (afbeelding 3), omdat deze eenvoudig aan te brengen is, voldoende retentie heeft voor het aanbrengen van composiet en een goede mondhygiëne niet in de weg staat.

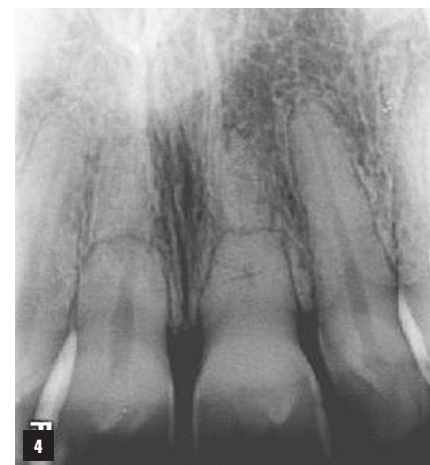
v **Afb. 4** Röntgenfoto van intra-alveolaire fracturen in de 11 en 21 veroorzaakt door een ongeval 25 jaar eerder. De patiënt is volledig zonder klachten.

In bijna 80% van de gevallen vindt een gunstige genezing plaats door ofwel fusie met hard weefsel van de breukvlakken (30%) (afbeelding 4) of

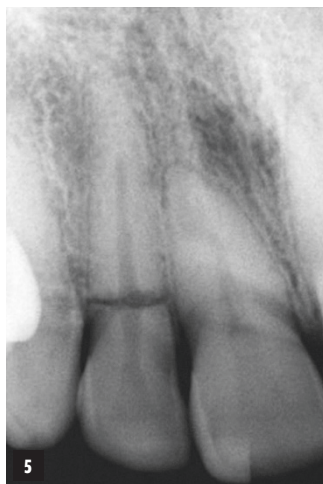
Afb. 5 Deze intra-alveolaire fractuur in de 12 werd 5 jaar geleden veroorzaakt door een ongeval. Het element is licht mobiel, maar functioneel en reageert positief op pulpatesten.

interpositie van zacht weefsel met of zonder botvorming (48%) (afbeelding 5-6). Onderzoek heeft aangetoond dat slechts in 22% van de gevallen in het cervicale fragment pulpanecrose optreedt (afbeelding 7). Tekenen van pulpanecrose kunnen optreden in de eerste 3-6 maanden na het trauma, soms zelfs later. Er moeten ten minste 2 symptomen zijn die op necrose van de pulpa duiden, bijvoorbeeld een herhaalde negatieve pulptest *en* een verkleuring van de kroon, of een laterale radioluentie *en* een fistel. Alléén een negatieve pulptest is geen indicatie voor een wortelkanaalbehandeling.

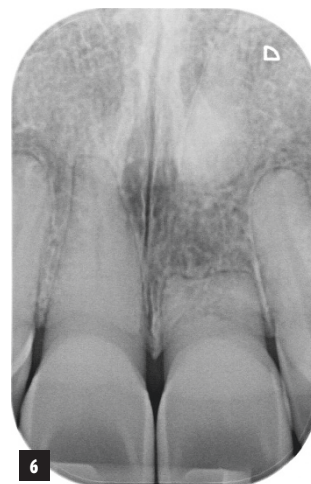
Afb. 6 Negentien jaar oude fractuur. Beide fragmenten zijn gecalcificeerd en vertonen oppervlakteresorptie. Het coronale fragment heeft een normale eruptie ondergaan, terwijl het apicale fragment is achtergebleven. (Met dank aan B. Beekmans)

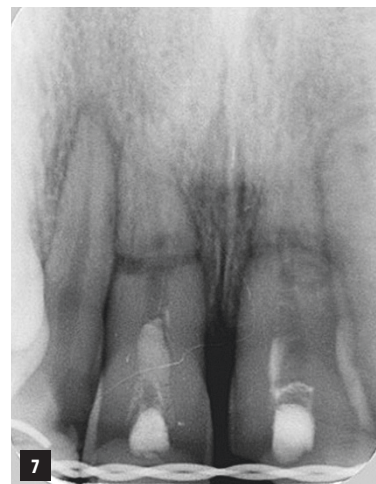
Afb. 7 De pulpae in coronale fragmenten van de 11 en 21 zijn necrotisch geworden, en er is granulatieweefsel zichtbaar tussen de breukvlakken.

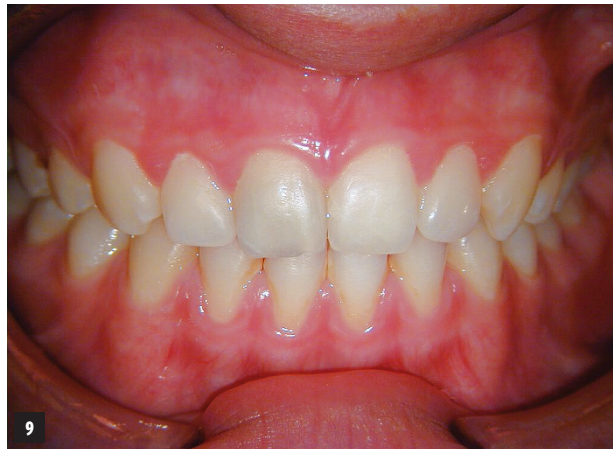
^< Afb. 9 Klinische foto van de grijs verkleurde 11.

persisterende klachten. De 21 vertoont een grijze verkleuring (afbeelding 9). Na overleg met de patiënt en zijn ouders wordt besloten een herbehandeling te doen in het coronale segment en het apicale fragment chirurgisch te verwijderen. Het coronale fragment wordt herbehandeld onder anesthesie en isolatie met rubberdam. De gutta-percha wordt verwijderd (afbeelding 10), er wordt

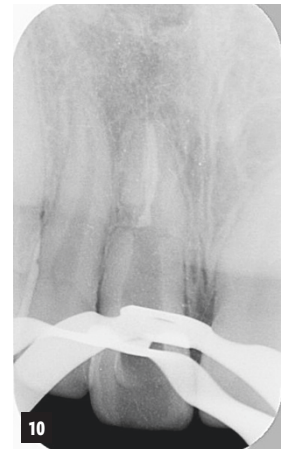
^ Afb. 10 Röntgenfoto na verwijderen kanaalvulling uit het coronale fragment.

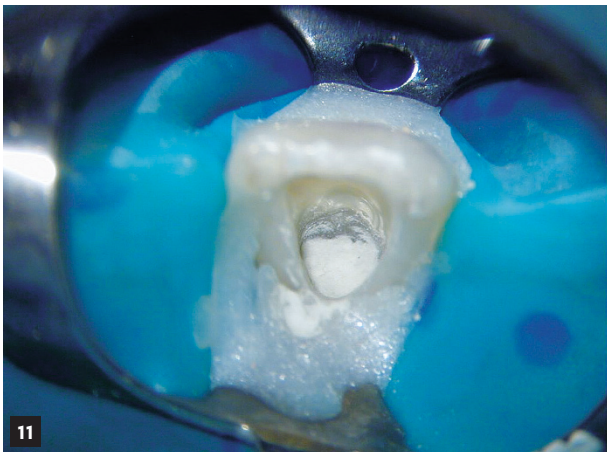
<< Afb. 11 MTA is aangebracht in het coronale fragment.

lengte bepaald en het kanaal wordt overvloedig geïrrigeerd met natriumhypochloriet 6%. Vervolgens wordt de apicale plug van MTA aangebracht (afbeelding 11 en 12).

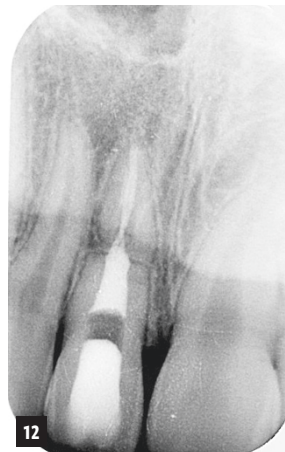
< Afb. 12 De MTA-plug is bedekt met een vochtige foam pellet en er is een tijdelijk restauratie aangebracht.

Omdat het apicale fragment chirurgisch verwijderd zal worden, wordt er geen moeite gedaan extrusie van de MTA in het breukvlak te voorkomen.

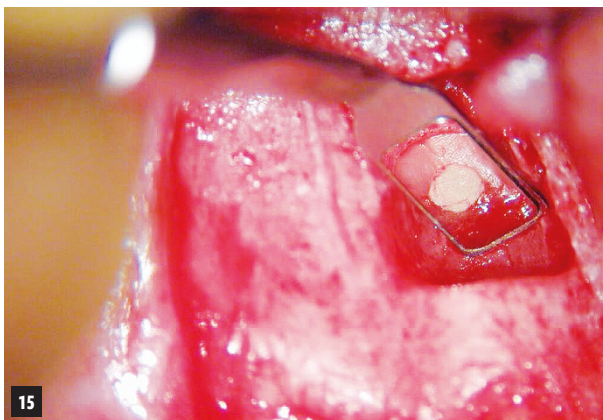
<< Afb. 15 Inspectie breukvlak.

fractuur, waarbij de buccale fractuurlijn veel meer naar apicaal ligt dan de palatinale fractuurlijn (afbeelding 14). Dit is zeer kenmerkend voor dit type wortelfractuur. De doorgeperste MTA wordt verwijderd en het breukvlak wordt geïnspecteerd (afbeelding 15).

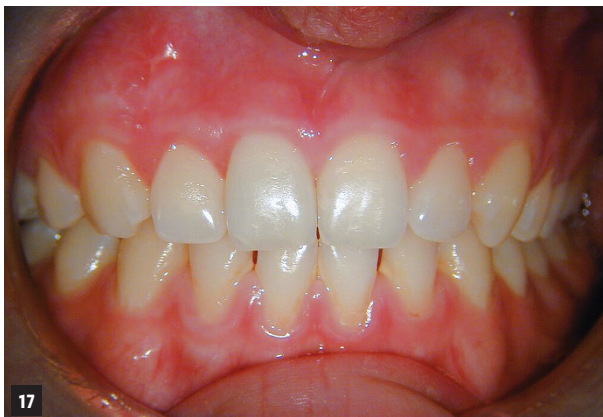
<v Afb. 17 Klinische foto na 2 maanden; de 11 is inwendig gebleekt.

De flap wordt teruggelegd en gehecht met 6-0 hecht draad. De genezing verloopt voorspoedig: controle na 2 maanden (afbeelding 17) en 5 jaar later een mooie genezing zien. De patiënt is volledig klachtenvrij en het element vertoont een normale mobiliteit; er zijn geen verdiepte pockets. Na 8 jaar komt de patiënt met de vraag of er iets gedaan kan worden aan de lichtgrijze verkleuring van de 11 (afbeelding 18 en 19). Er wordt ook een CBCT gemaakt, en die laat een mooie genezing zien zonder periapicale afwijkingen (afbeelding 20). Voorgesteld wordt om de 11 inwendig te bleken, maar om onbekende redenen komt de patiënt niet terug om deze behandeling te laten uitvoeren.

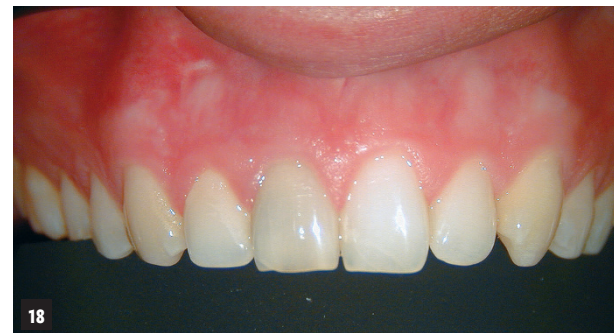
v Afb. 18 Klinische foto na 8 jaar: het element is opnieuw grijs verkleurd.

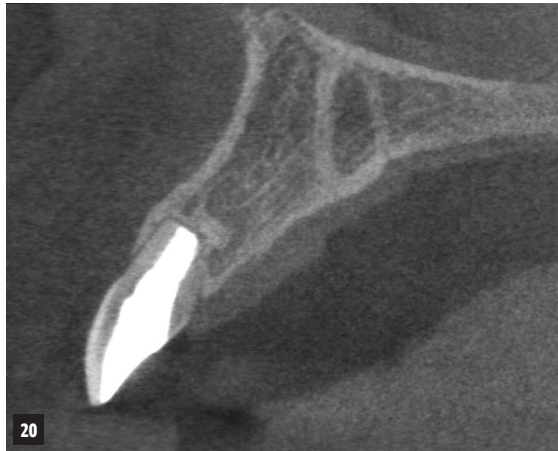
20

< **Afb. 20** Sagittale doorsnee van CBCT na 8 jaar,

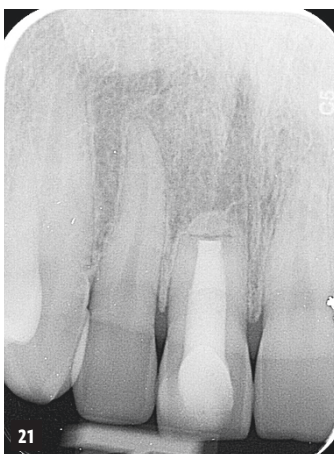
<<< **Afb. 21** Controlefoto na 15 jaar,

Na 15 jaar komt hij opnieuw naar de praktijk met de vraag of er iets aan de kleur van de 11 gedaan kan worden (afbeelding 21 en 22). Het element functioneert nog steeds zonder klachten en er zijn geen tekenen van verhoogde mobiliteit of parodontale afbraak. Vergelijken met 7 jaar geleden is de kleur van de 11 niet veel veranderd. Ook nu wordt inwendig bleken voorgesteld, en wederom ziet de patiënt hiervan af.

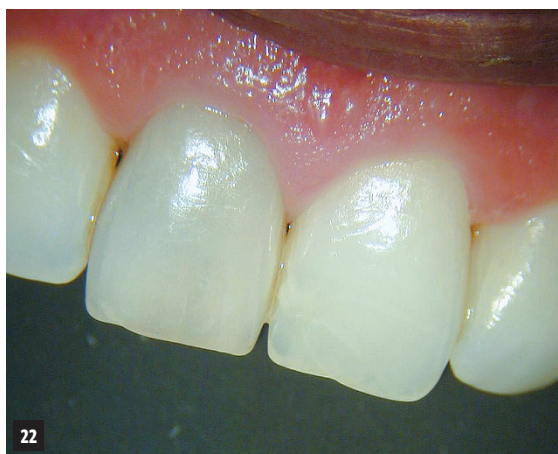
22

<< **Afb. 22** Klinische foto na 15 jaar: verkleuring 11 is ongeveer hetzelfde als 7 jaar geleden.

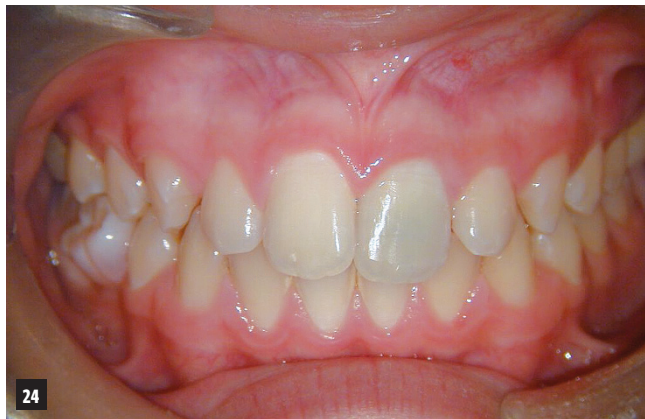
24

< **Afb. 24** Grijsje verkleuring 21.

Een 13-jarige jongen wordt naar onze praktijk verwezen met de vraag of het coronale deel van de 21 kan worden herbehandeld. Ook dit element heeft een intra-alveolaire wortelfractuur opgelopen in het middelste deel van de wortel, en de tandarts heeft geprobeerd in het coronale deel een wortelkanaalvulling aan te brengen. Omdat de tandarts niet tevreden is over het resultaat en de kroon een grijze verkleuring vertoont, wordt de patiënt voor verdere behandeling naar een endodontoloog verwezen (afbeelding 23 en 24).

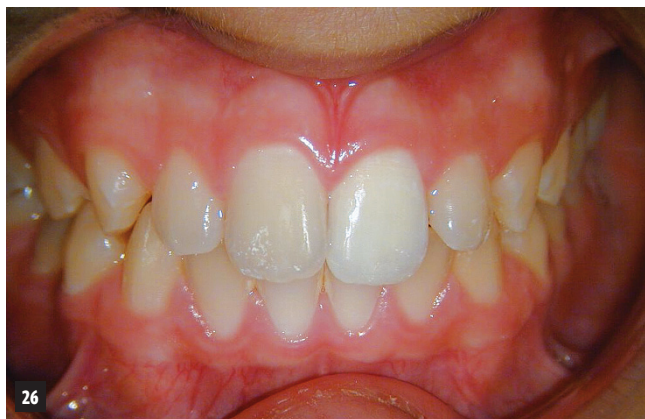
26

< **Afb. 26** Na inwendig bleken 21.

Bij het eerste onderzoek blijkt er nog een spalk aanwezig te zijn die langer dan een jaar geleden, direct na het ongeval is aangebracht. Omdat de tandarts het apicale deel niet heeft behandeld, wordt besloten dit ongemoeid te laten en het coronale deel te herbehandelen met een apicale MTA-plug. Er wordt een vergelijkbare behandelprocedure uitgevoerd als bij praktijkgeval 1, en daarna wordt het element inwendig gebleekt (afbeelding 25 en 26).

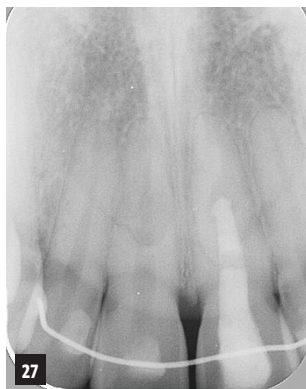
27

> **Afb. 27** Controlefoto na 7 jaar.

Controles na 7 en 11 jaar laten een gecalcificeerd apicaal fragment zien zonder periapicale afwijkingen (afbeelding 27-30). De breukvlakken vertonen oppervlakteresorptie, waarbij de scherpe kanten van de breukvlakken wat zijn afgerond. Dat is een normaal verschijnsel. De patiënt is volledig klachtenvrij.

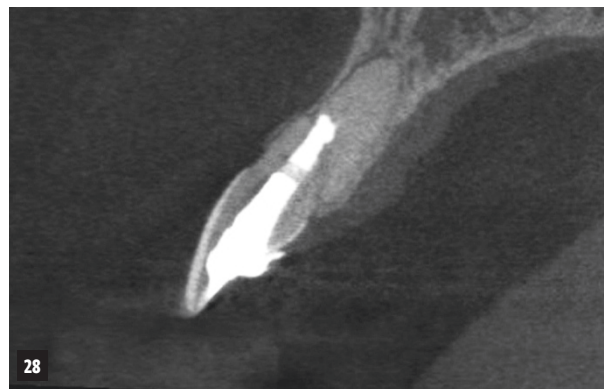
28

>> **Afb. 28** Sagittale doorsnee van CBCT na 7 jaar.

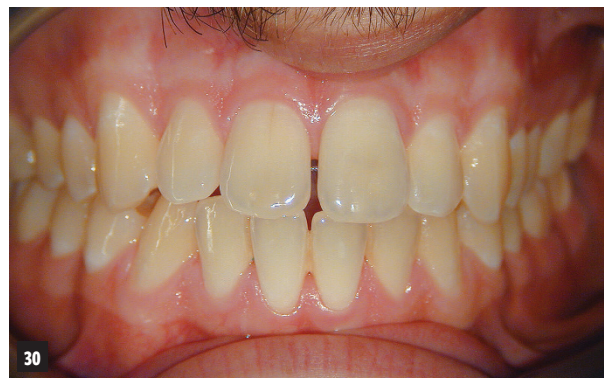
30

>> **Afb. 30** Klinische foto bij 11-jarige follow-up.

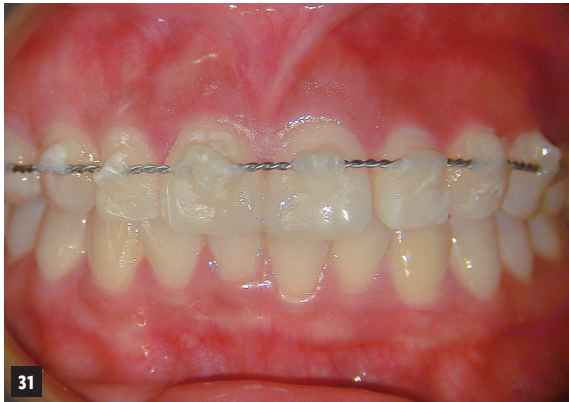
> Afb. 31 Spalk aangebracht na tandletsel 11, 21 en 22.

Zij zoekt tandheelkundige hulp en uit de röntgenfoto's blijkt dat de 22 een cervicale fractuur heeft. Het coronale fragment van de 22 vertoont mobiliteit 3. Tevens heeft de 21 een gecompliceerde kroonfractuur. Bovendien wordt bij de 11 mobiliteit 2 geconstateerd, wat kan wijzen op een sublaxatie. Het afgebroken fragment van de 21 wordt teruggeplaatst met composiet en er wordt een spalk aangebracht van de 14 naar de 24. De patiënt krijgt te horen dat de 22 verloren is en extraheerd moet worden (afbeelding 31-32).

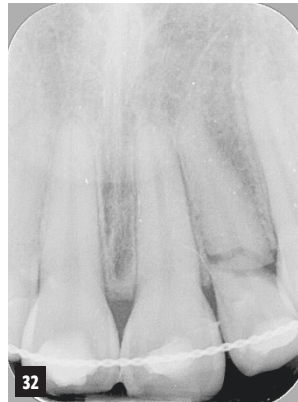
<< Afb. 32 Cervicale fractuur 22: het afgebroken fragment van de 21 is teruggeplaatst met composiet.

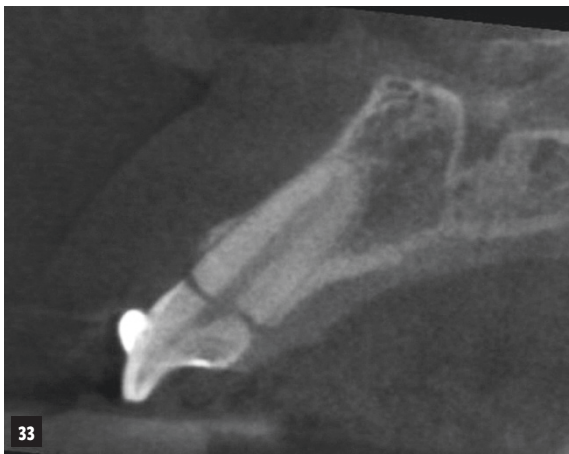
< Afb. 33 Sagittale doorsnee van CBCT toont aan dat de fractuur in de 22 door en door is.

Haar eigen tandarts verwijst haar naar onze praktijk voor een second opinion. Na het maken van de CBCT blijkt dat de fractuur van de 22 volledig supracrestaal is gelokaliseerd (afbeelding 33). De prognose lijkt inderdaad hopeloos. Maar de patiënt heeft geen klachten, er is geen pijn of zwelling, en de gingiva ziet er goed uit. De 22 reageert vitaal op pulpatesten, evenals de 21. Omdat er niets te verliezen is, besluiten we de 22 te vervolgen, en de spalk langer in situ te houden (zoals aanbevolen in de traumarichtlijnen – voor meer informatie zie www.dentaltraumaguide.org).

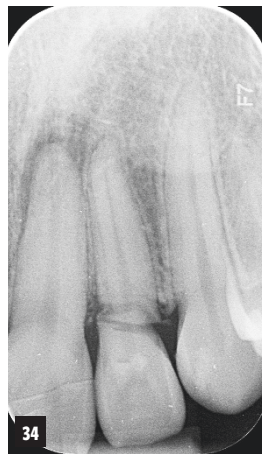
Afb. 34 Controlefoto na 2 jaar: de 22 reageert op een koudetest, de 21 vertoont een radiolucentie, een wortelkanaalbehandeling is geïndiceerd.

en de röntgenfoto vertoont geen afwijkingen. Bij de controle na 2 jaar is de situatie rond de 22 ongewijzigd. Wel blijkt dat de 21 een radiolucentie vertoont, en er wordt in dit element een wortelkanaalbehandeling uitgevoerd (afbeelding 34). Ook 4 jaar na het ongeval is de 22 stabiel, reageert nog steeds vitaal en vertoont geen tekenen van verhoogde mobiliteit (afbeelding 35). De patiënt kan volledig functioneren met de 22 (afbeelding 36).

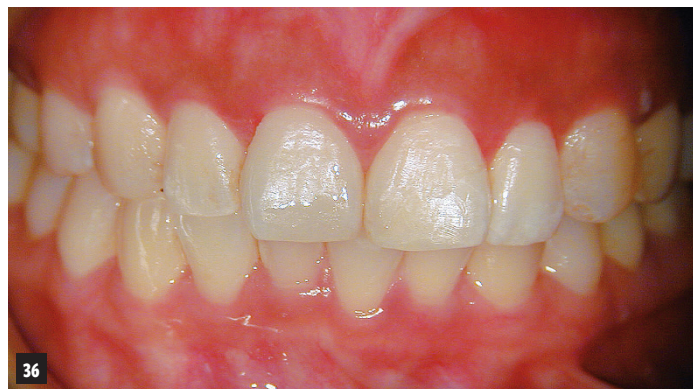
Afb. 36 Klinische foto na 4 jaar: de patiënt is klachtenvrij.
